# 分析機器のリスク危機管理

## 地震対策の現状と提案

○加藤恒雄<sup>1</sup> 小林英治<sup>2</sup> 有限会社キョウエー<sup>1</sup> 株式会社セノ<sup>2</sup>

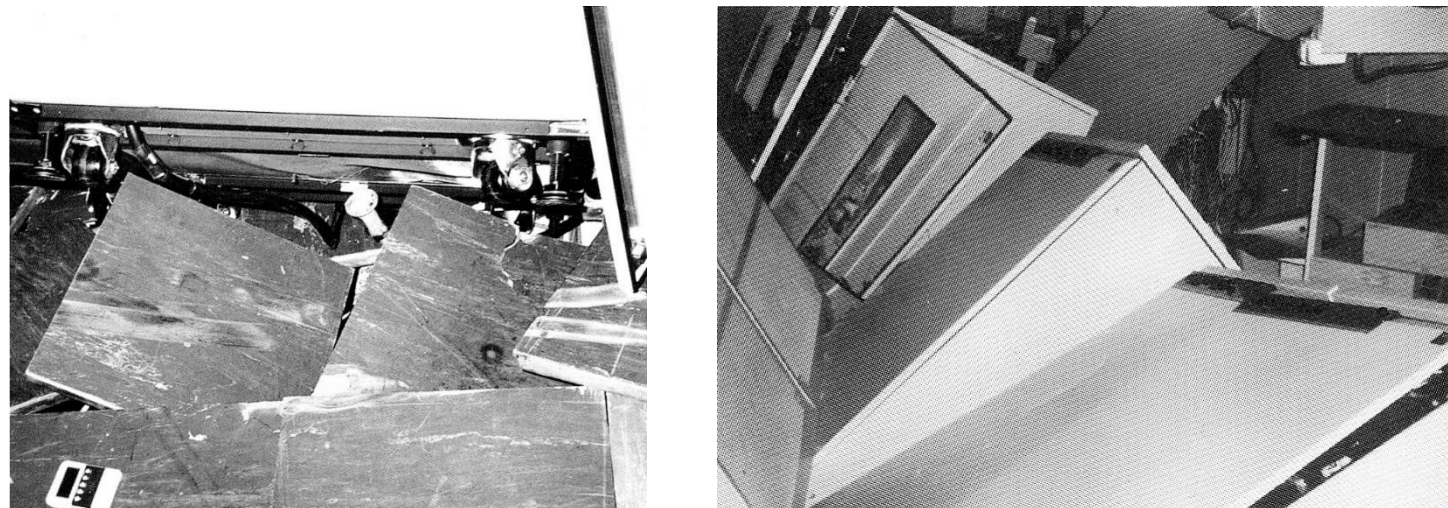
図3.22 フリーアクセスフロアの床パネルの外れ<sup>15)</sup> 図3.23 フリーアクセスフロア被害による機器の転倒<sup>15)</sup>・・・阪神・淡路大震災調査報告編集委員会「阪神・淡路大震災調査報告 建築編-6 火災 情報システム」日本建築学会;1998年

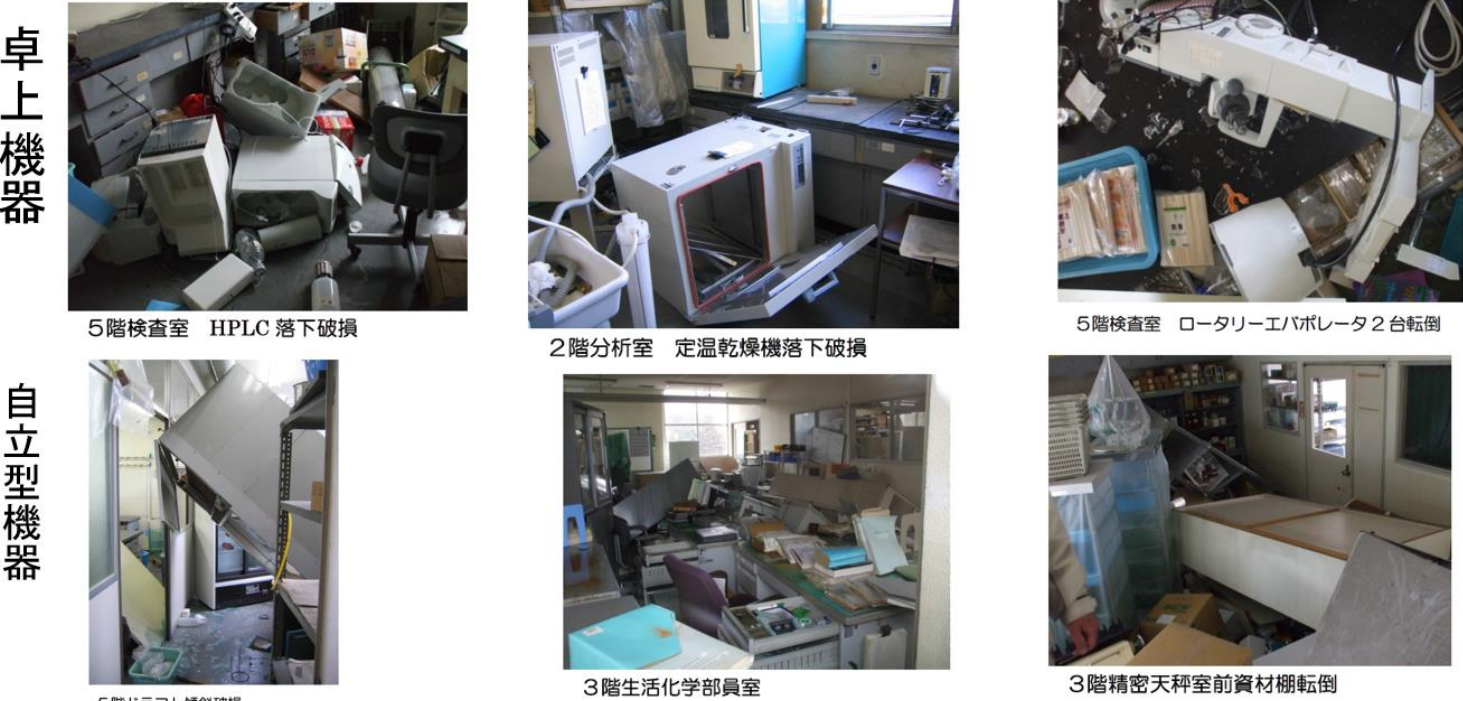
### 室内の実験機器類無固定時の予測被害イメージ

宮城県保健環境センター会報第30号 2012より引用
