動物研究施設内の飼育ラック転倒防止対策

¹⁾(有)キョウエー ²⁾(株)セノ ³⁾藤田保健衛生大学・疾患モデル研究センター

動物実験施設内のボンベ固定に関する新耐震固定方法の提案

(1)(有)キョウエー (2)(株)セノ (3)東京大学生産技術研究所 (4)(独)産業技術総合研究所

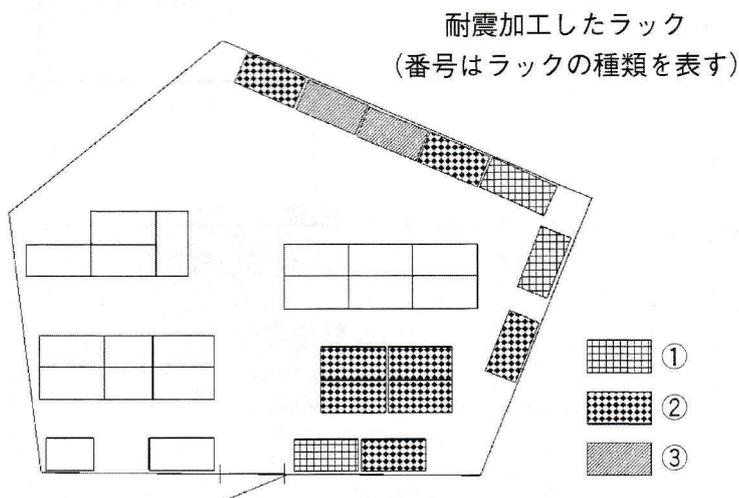
図1 多角形飼育室とラックの配置図

検討した飼育室の形状およびラックの配置を図1に示す。当該施設は飼育室の形状が多角形であることに加え、壁面の耐震強度の関係等から壁面および天井に穴を開けての固定を避けることが求められていた。また、床面の防水加工や排水性を持たせるための床の傾斜、形状の異なるラックの混在、キャスター付のラックに対応できる耐震固定方法が必要であった。これらの課題を踏まえ、図1内の以下の2種類のラック（図1）に耐震固定を施した。

- (1) 壁際に設置された飼育ラック
- (2) 室内中心部に島状に配置された飼育ラック

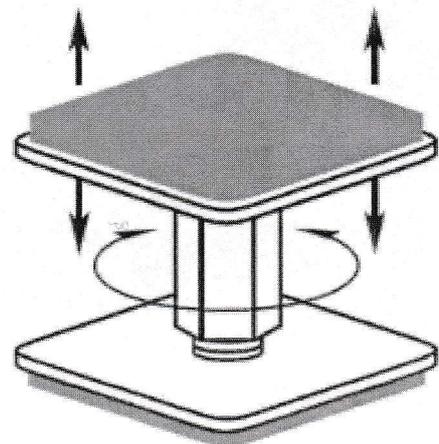
図2 ジャッキスター（耐震金具）

耐震固定に用いた耐震金具を図2に示した。これは上下マット付 SUS 製ジャッキスターである。なお、耐震固定の施工においては、飼育作業や日常の動物管理業務に支障が出ないように配慮をした。

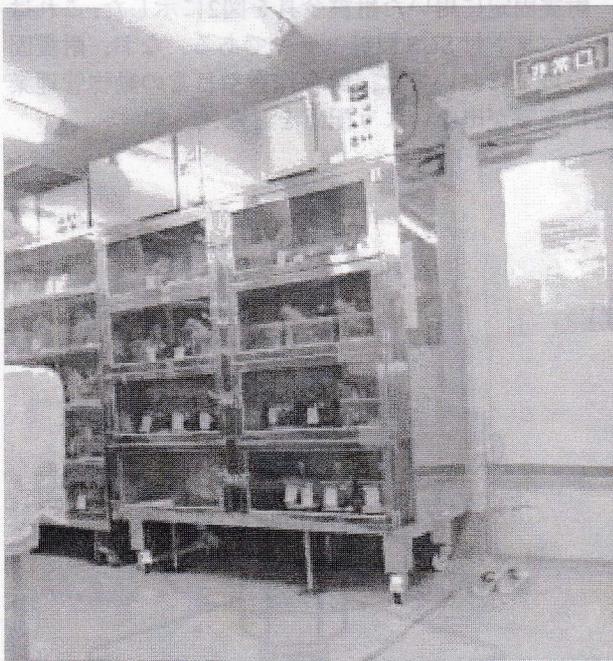
図3 壁際のラックの固定写真

壁際に設置されたキャスター付ラックの耐震金具を用いた施工例を図3に示した。

一般的な排水性を持たせた床面の傾斜であれば上下マット部の微調整で施工が可能であるが、今回実施した飼育室では、外部廊下への出入り口付近の床面は段差が約10cmあり、室内が低くなる構造であった。段差解消用にスロープが設けられていたため、室内に向けて壁際とは別な傾斜があった。そのため、出入口横の壁際は、2方向からの傾斜が合成された床面であった。通常設置位置は、ラックの前後左右のキャスターに近い四隅位置を選定するが、出入口に隣接する床面では、施工が難しい状態であった。この対策として、耐震効果に影響が出ないことを確認した上で、設置位置を出入口の傾斜に影響されないより中央部に近い場所を選定した。これにより壁に穴を開けることなく、傾斜のある床においても飼育ラックを安定して固定できた。また、穴を開ける必要がないことから粉塵等の発生がない上に、作業は原則として飼育ラックを現状配置から移動せずに行ったため、施工開始から6時間の養生経過後に日常管理体制に復帰することができた。

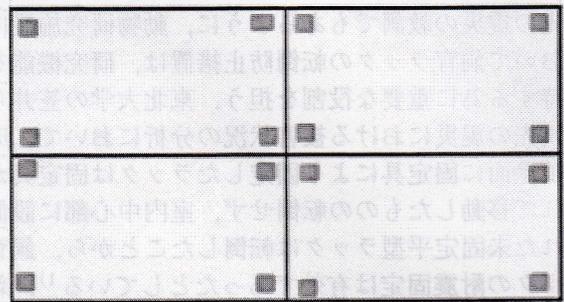
図4 島状配置の個別固定案

室内中心部に島状に配置された飼育ラックの固定には、島状に配置された個々の飼育ラックを耐震金具で固定する方法(図4)及び島状に配置された飼育ラックをSUS製脱着可能なワイヤー(以下ワイ

ヤー)及び耐震金具の併用で固定する方法(図5)を検討した。前者では、個別に最適な耐震固定ができる利点がある一方で、ラック1台に最低4個の耐震金具が必要となり、コストが上昇するという問題点が考えられた。後者では耐震金具数の削減、即ちコスト削減を図ることができるが、対象とするラックの仕様が同じものである必要がある。また、中心部をワイヤーで止める作業は一人では効率が悪いことから、設置後の配置変更が容易ではないという問題点が考えられた。

■ 上下マット付SUS製ジャッキ

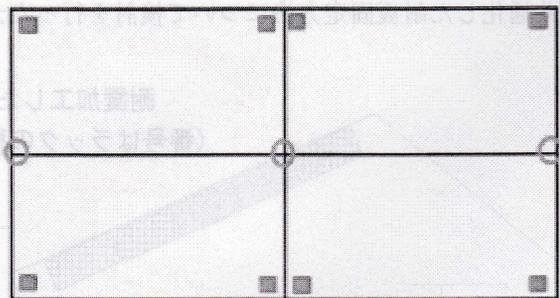
図5 島状配置のコスト改善案

■ 上下マット付SUS製ジャッキ

○ SUS製ワイヤー

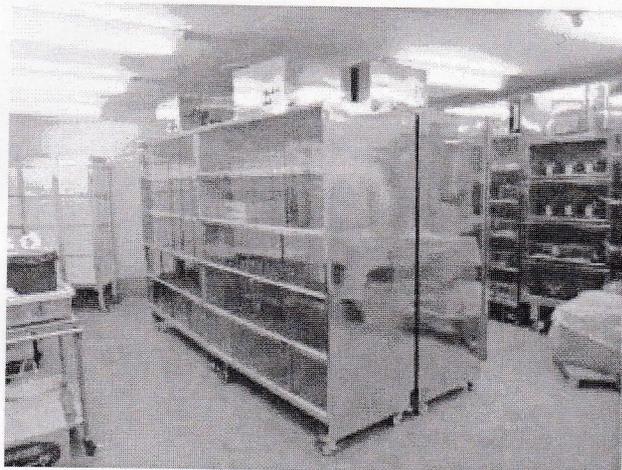
図6 飼育室中央部に島状に配置したラックの様子

今回実施した飼育室は、ラックの仕様が同一のものであること(図6)、設置後の予測配置変更頻度が少ないことから後者を採用し、耐震固定を行なった。図7にラック間をワイヤーで結合した状態を、図8に各ラックの四隅を耐震金具で床との固定を行なった状態を示した。

ところが実際に施工を開始すると、4台とも、同一メーカー、同一型番であったにもかかわらず、納入(製造)年月によりラックの外形寸法及び、底板の形状寸法が異なっていた。そのため、4台を島状にすると、中心部は4台の柱がぴったりと合致しなかった。そこで、この問題点を解消するために、4台を微妙に移動させて、最大公約的にラックをワイヤーにて結合できる位置を選定し固定した。

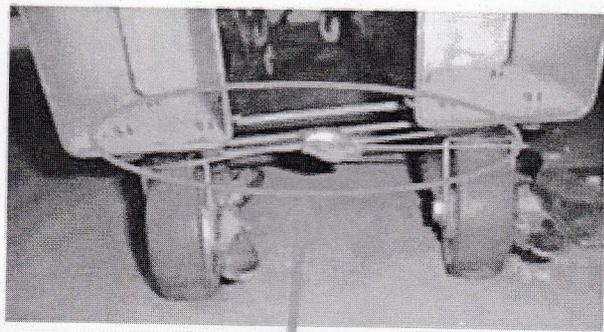
図7 ラック同士をワイヤーで固定した写真

脱着可能なワイヤーでラック同士を固定

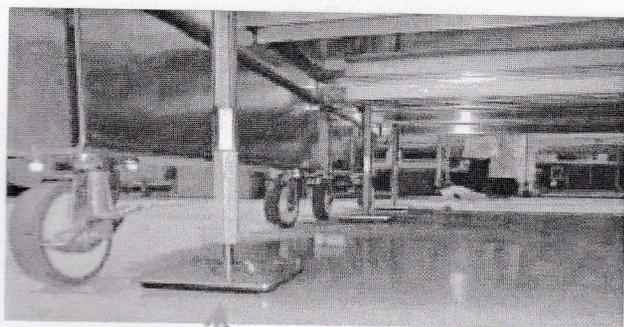
図8 耐震金具と床を固定した写真

耐震金具でラックの底と床を固定(キャスターの横に各一個)

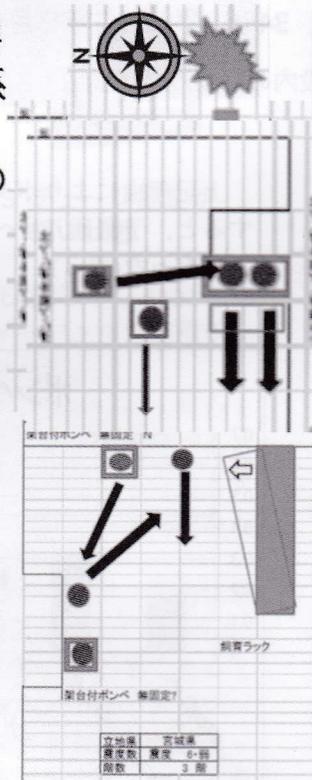
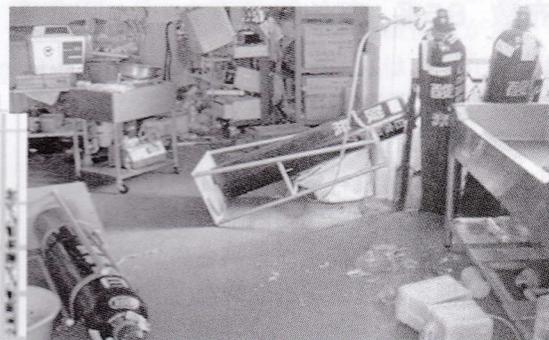
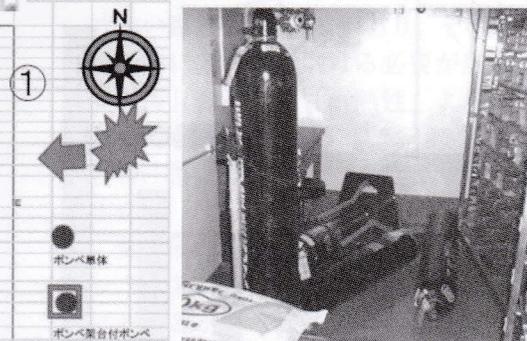
図1 東北大学における東日本大震災のボンベ被害例

平成23年3月11日に発生した東日本大震災は、東北地方の動物実験施設にも被害を与え、特に耐震未対策各種ボンベ類は、ボンベ収納架台(以下、架台と表記)も含めて転倒被害が多くみられた(図1)。

- ①震源からの揺れ方向に無関係に転倒した
- ②壁に固定済のボンベは転倒しなかった。

(臨床分室) 手術室・実験室は壊滅。ボンベ、代謝ケージは不安定で、壁等に固定されていなかったため転倒した

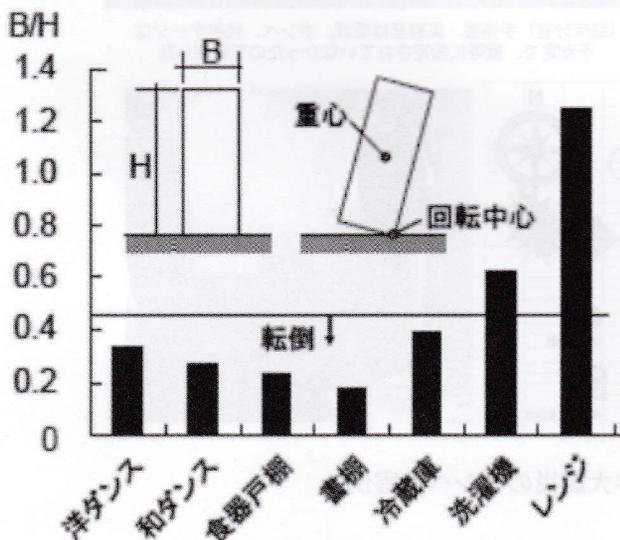
表2 家具の転倒条件

更に独立行政法人防災科学技術研究所にて実施した「大地震を受ける超高層建物内部の被害様相と防災啓発」により形状比の視点から高さに比べて奥行の無い物体の転倒する目安が示された(表2).

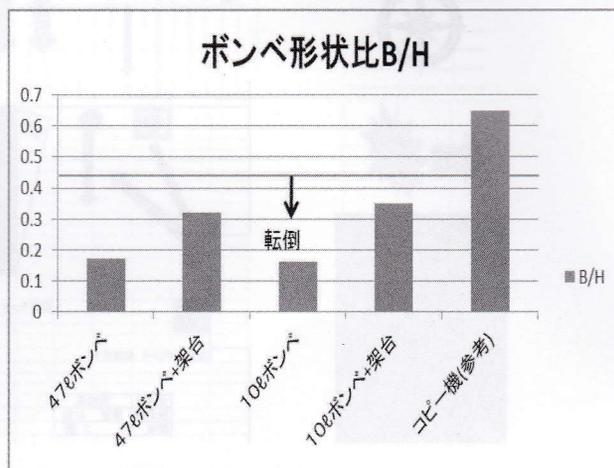
表3 ボンベの形状比

上記理由によりボンベ及びボンベ+架台にも検証すると、予測通りすべて、転倒限界値である0.45以下であった(表3).

ボンベは更に重心が高く、転倒し易い

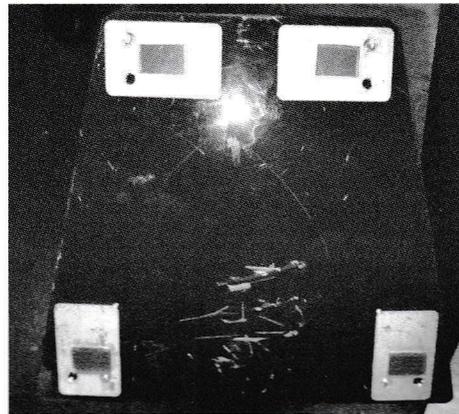
図5 試験体に開発品を取り付けた状態

1000gal, 10ℓ ボンベ+架台の条件のソフト算出のマット必要面積 24 (23.56) cm² を試験体にセットした状態を図5に示す。

10ℓ 1000gal ソフト算出値 24(23.56)cm²

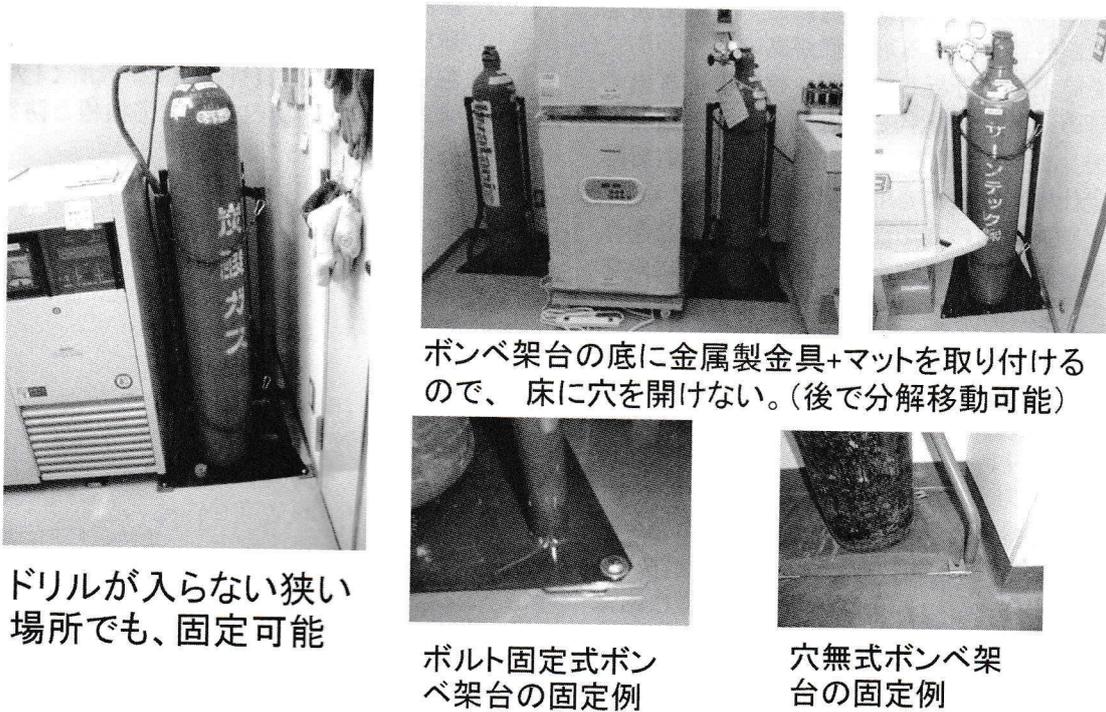
図7 開発製品を使用した穴を開けずに震度7対応のポンベ固定例

【4】開発した新製品の実験動物施設における設置例を図7に示す。

ドリルが入らない狭い場所でも、固定可能

ポンベ架台の底に金属製金具+マットを取り付けるので、床に穴を開けない。(後で分解移動可能)

ボルト固定式ポンベ架台の固定例

穴無式ポンベ架台の固定例
